**Monitoring der benthischen Diatomeen
in Fließgewässern Brandenburgs
(Untersuchungsjahr 2017)**

Abschlussbericht

**Im Auftrag
des Landesamtes für Umwelt (LfU) Brandenburg**

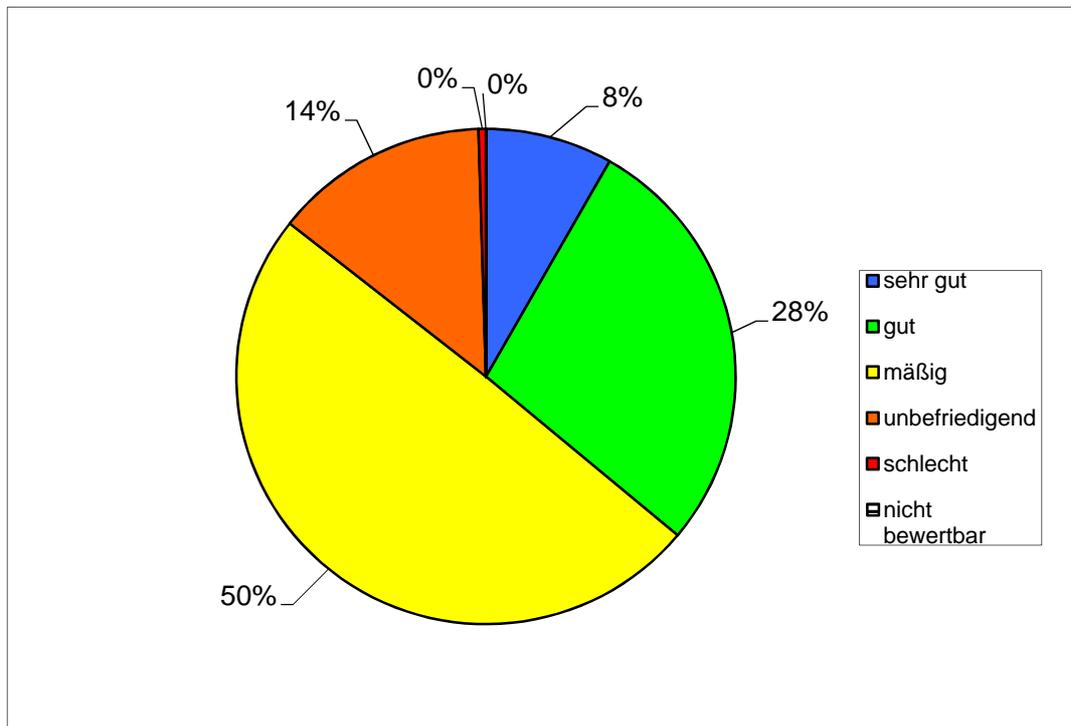
Abb. Z1: Verteilung der diatomeenökologischen Bewertungen der 424 Diatomeenmessstellen im Süden und Südwesten des Landes Brandenburg auf die fünf Zustandsklassen 1 (sehr gut), 2 (gut), 3 (mäßig), 4 (unbefriedigend) und 5 (schlecht) bzw. die Kategorie nicht klassifiziert (unclassified).

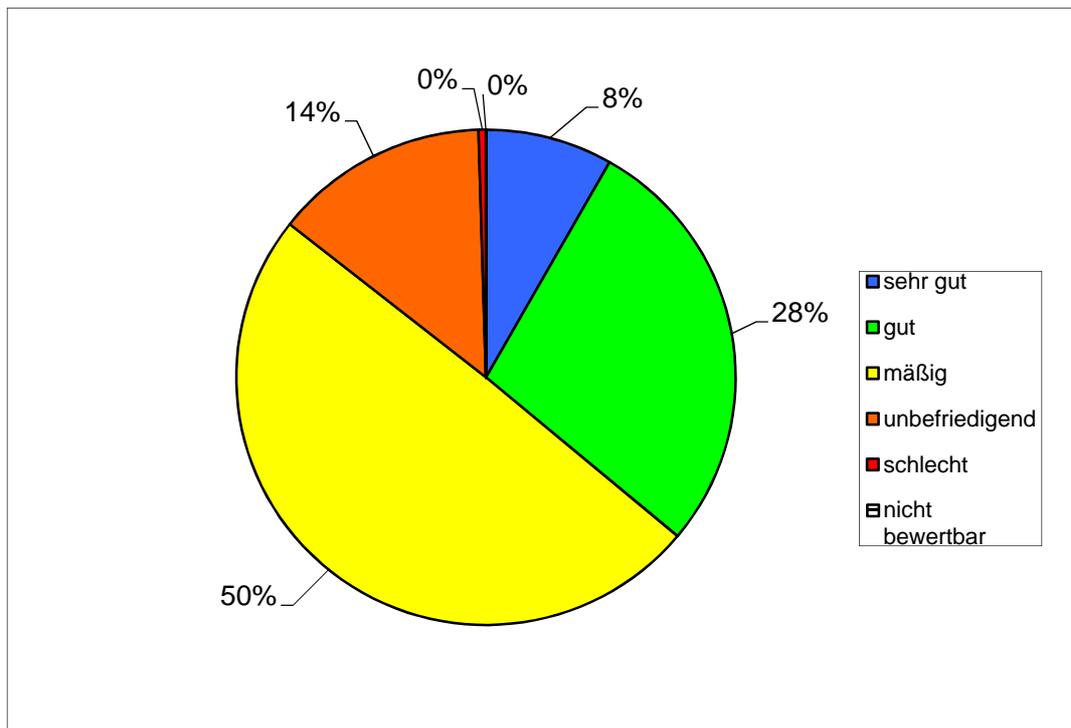
Abb. 1: Verteilung der diatomeenökologischen Bewertungen der 424 bewertbaren Diatomeenmessstellen im Süden und Südwesten des Landes Brandenburg auf die fünf Zustandsklassen 1 (sehr gut), 2 (gut), 3 (mäßig), 4 (unbefriedigend) und 5 (schlecht) bzw. die Kategorie nicht klassifiziert (unclassified).

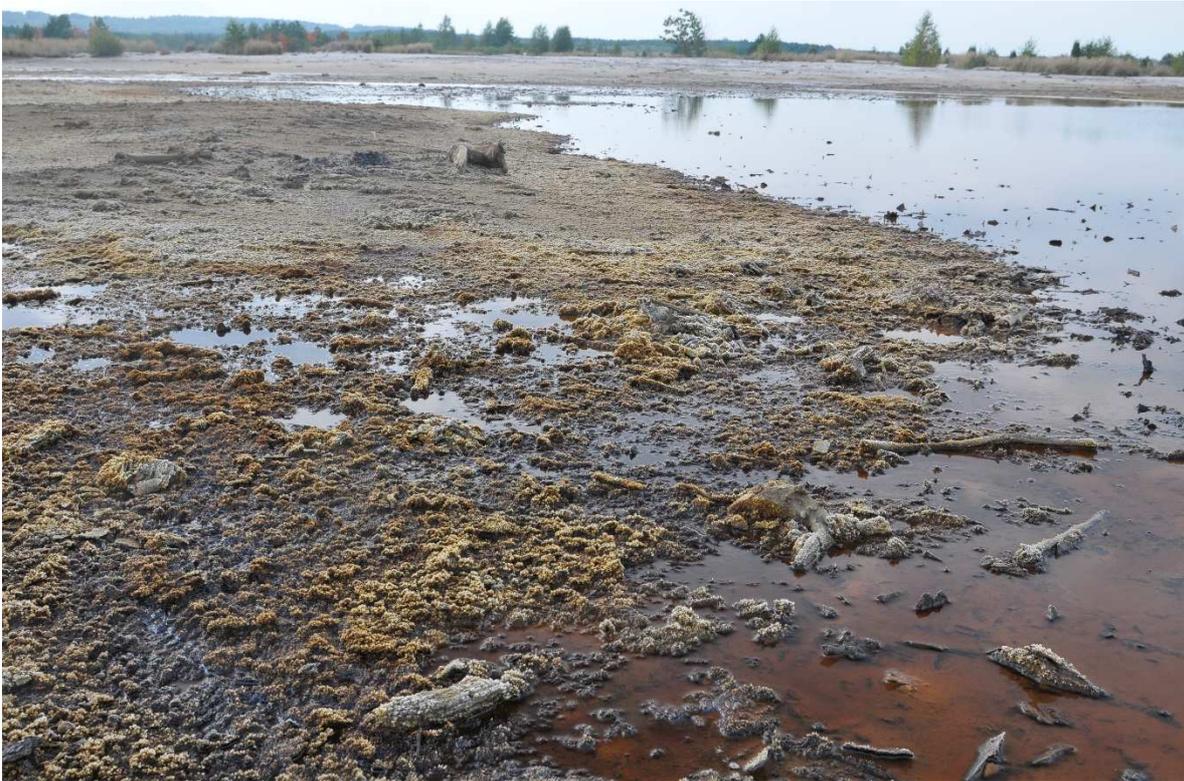
Messstelle_LfU	Gewässer	Ort
739_0086	Lorenzgraben	Wanninchen

Abb. 2: Grundwasseraustritt im Mündungsbereich des abschnittsweise durch eine Hochkippe verschütteten Lorenzgrabens in den Schlabendorfer See in der Nähe der durch den Bergbau vernichteten Ortschaft Wanninchen. Das entdeckte Optimalhabitat von *Pinnularia acidophila* liegt im Bild vorn rechts. Es ist eine 3 – 5 cm tiefe stehende schwefelsaure Flachwasserzone. Die Uferstruktur besteht aus mehrere Zentimeter mächtigen Ausblühungen von Kristallen, wahrscheinlich Gips, nicht etwa Moosen. Diese Flachwasserzone könnte hohe Konzentrationen an Metallionen (Aluminium, Eisen...) aufweisen und wird sich im Sommer tagsüber aufgrund des dunklen Substrats und der geringen Wassertiefe auf Temperaturen über 40°C erwärmen.

Verbesserungen sind auch im Modul Versauerungszeiger erforderlich. Diese betrafen im Untersuchungsprogramm 2017 eine Gruppe extrem saurer Gewässer der Bergbaufolgelandschaften zwischen Luckau (Berste) und Plessa (Schwarze Elster). Zur korrekten Abwertung im Modul Versauerungszeiger ist die Berücksichtigung der ausschließlich unter extrem sauren Bedingungen (pH < 4,5) vorkommenden Art *Pinnularia acidophila* als anthropogener Versauerungszeigerin an Messstellen der Diatomeentypen D 11.1 und D 11.2 bedeutsam. Es ist wissenschaftlich ungeklärt, wo die Lebensräume von *Pinnularia acidophila* in der Phylogenese dieser Art gelegen haben. Die Typenpopulation wurde im Jahr 2000 aus dem Braunkohlenbergbau-Restloch 107 im Einzugsgebiet des Floßgrabens bei Plessa in der Lausitz beschrieben (HOFMANN & KRAMMER IN KRAMMER, 2000). Eine morphologisch ähnliche Art ist aus Flüssen in Südamerika bekannt geworden (KRAMMER, 2000). Im Rahmen der hier vorgestellten Untersuchungen wurde außer im Floßgrabengebiet noch eine weitere, optimal entwickelte Population von *P. acidophila* entdeckt, nämlich im Mündungsbereich des im Untersuchungsabschnitt nur episodisch Wasser führenden Lorenzgrabens im Übergang zu einer Flachwasserzone des Schlabendorfer Sees (Abb. 2):

Als natürliche Lebensräume von *P. acidophila* selbst kommen aus fachgutachterlicher Sicht der Bearbeiterin Flüsse nicht in Betracht, sondern eher schwefelsaure Kraterseen erloschener Vulkane, die eine ähnliche Wasserbeschaffenheit und eine ähnlich extremes Temperaturregime wie die als einzige heute bekannten und belegten Lebensräume in den Bergbauseen aufweisen könnten.
