Anlage 2.3 / Fotodokumentation (Kernfotos) der Kernbohrung BK 1

Kernfoto(s)	Kurzdokumentation BK 1 vgl. A 2.1/2.2

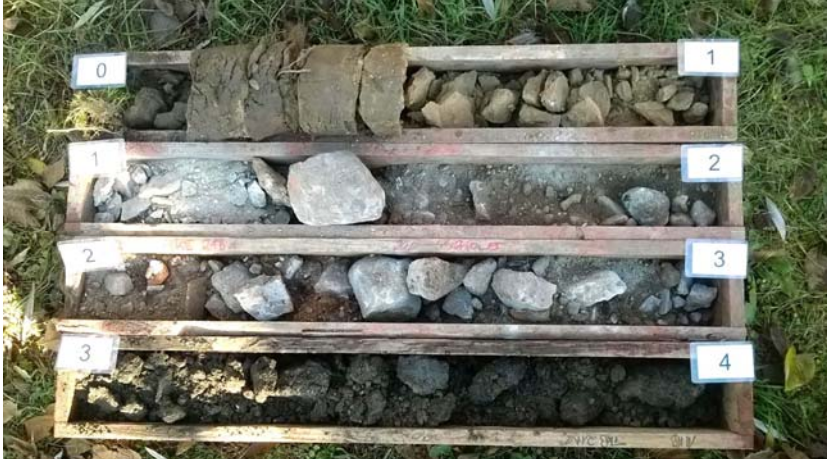
<p><u>0-1,0 m</u> aufgefüllter Mutterboden</p> <p><u>1,0-3,0 m</u> nicht bindige Auffüllung mit hohem Steinanteil</p> <p><u>3,0-4,0 m</u> bindige Auffüllung</p>

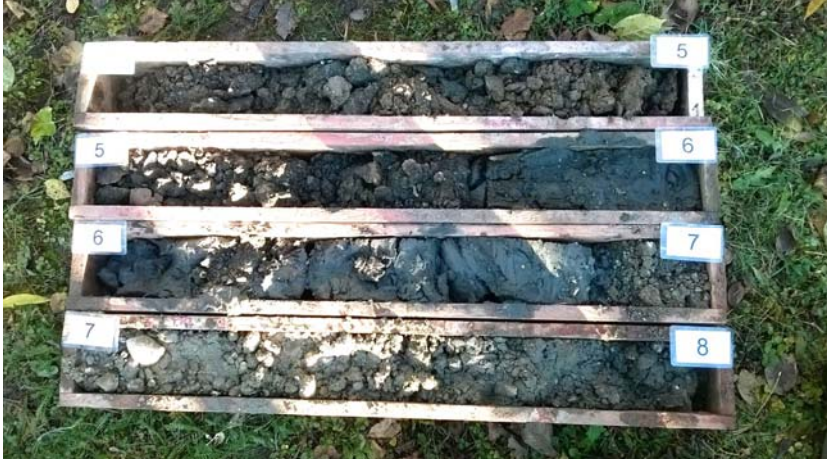
<p><u>3,0-5,7 m</u> bindige Auffüllung</p> <p><u>5,7-6,85 m</u> Auelehm /Ton</p> <p><u>6,85-8,0 m</u> Kies, sandig</p>

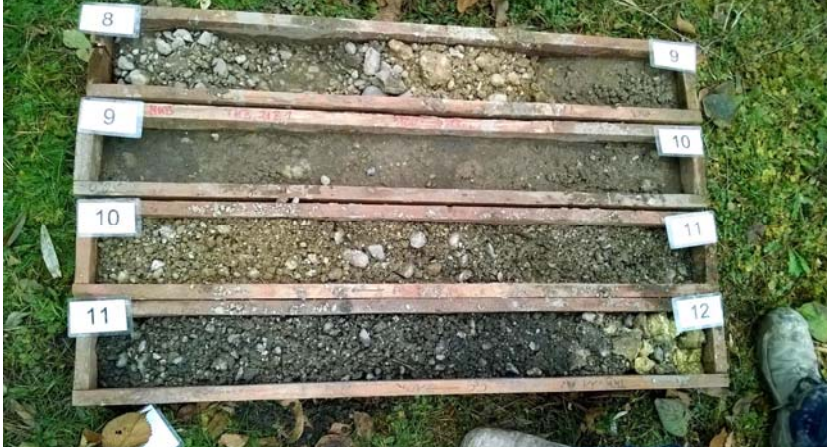
<p><u>8,0-8,75 m</u> Kies, sandig</p> <p><u>8,75-10,0 m</u> Sand, stark kiesig</p> <p><u>10,0-11,8 m</u> Kies, sandig</p> <p><u>11,8-12,0 m</u> Sandstein, verwittert, entfestigt</p>

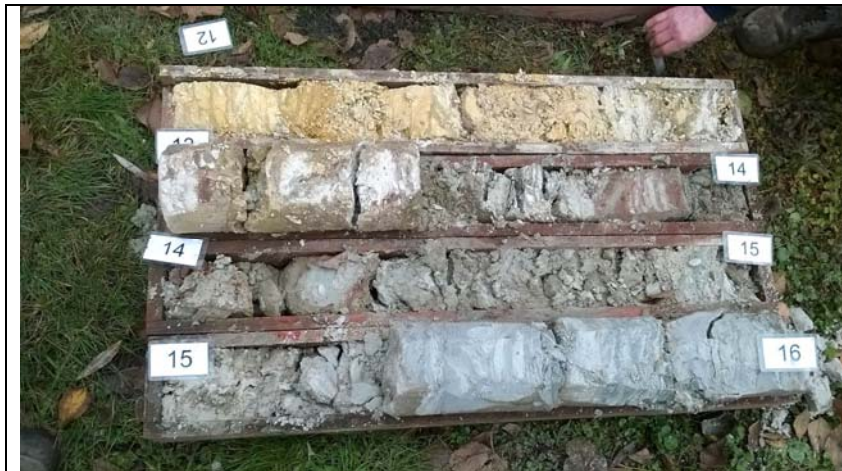
12,0-13,5 m

Sandstein, verwittert,
entfestigt

13,5-14,8 m

Ton-/Schluffstein, verwittert,
entfestigt

14,8-16,0 m

Sandstein-Tonstein-
Wechselagerung
