Prüfungs-Nr. : 035 15 BL Bauvorhaben : Deichsanierung Freckleben	Bestimmung der Korngrößenverteilung nach DIN 18123	Art der Entnahme : gestört Entnahme am : 09.07.2015 Ausgeführt am : 29.07.2015	durch : Bonim durch : Mittmann
---	---	--	-----------------------------------

Prüfungs-Nr. : 035 15 BL
 Anlage : 1.1
 zu :

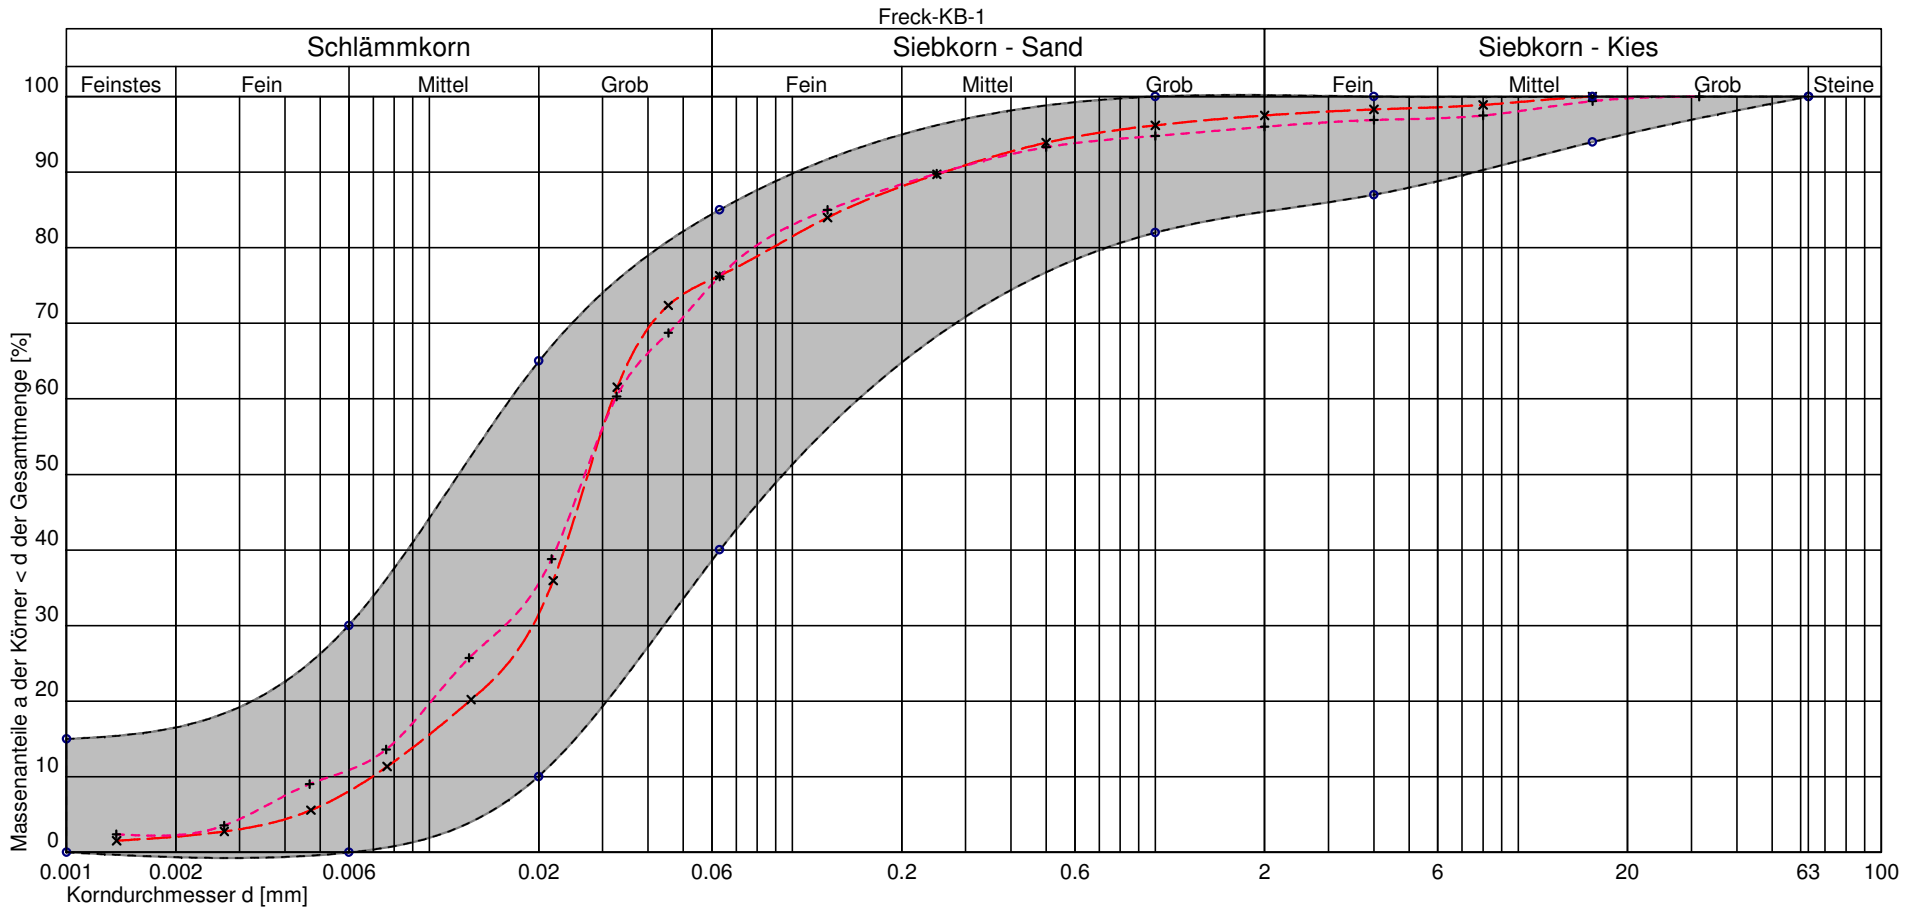
Kurve Nr.:	0351503	x - - - - -	0351504	+ - - - - -		
Entnahmestelle	MP 8		MP 9, MP 10			
Entnahmetiefe	0,10 - 2,10 m		1,40 - 4,40 m			
Bodenart	Auffüllung		Auelehm (Dammschüttung)			
Bemerkung	0351503		0351504			
Arbeitsweise	Komb. Sieb-Schlammanalyse		Komb. Sieb-Schlammanalyse			
$U = d_{60}/d_{10} / C_G$	4,60	1,62	6,08	1,49		
Bodengruppe (DIN 18196)	UL		UL			
Geologische Bezeichnung						
kf-Wert						
Kornkennziffer:	0 8 2 0 0	U,fs',ms'	0 7 2 1 0	U,fs',ms'
